Por una vivienda digna en sectores de bajos ingresos

Un proceso de investigación pone en tela de juicio los estándares de calidad utilizados desde la década pasada para la construcción de vivienda subsidiada en sectores de bajos ingresos de Bogotá. El estudio demuestra que el déficit en vivienda digna no sólo toca a sectores de construcción de origen clandestino sino también a la de carácter normal.

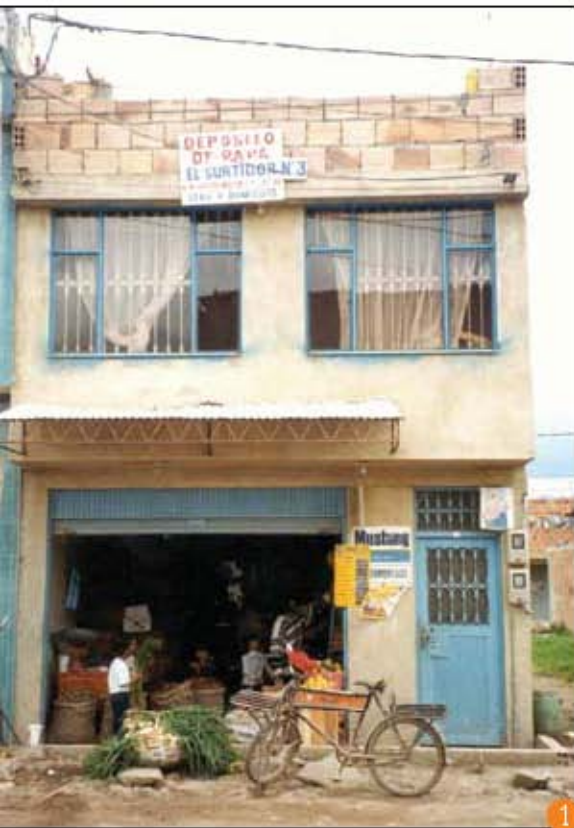
[1. Transformación de la vivienda, barrio Tibabuyes. [2. Vista general barrio Brasilia. [3. Vista general barrio Arboleda Alta. [4. Arquitecta Olga Lucía Ceballos. [5. Arquitecta Doris Tardío.

Allí los investigadores encontraron que las viviendas fueron transformadas por los usuarios en un proceso acelerado aparente-

mente por el alto grado de insatisfacción con ese tipo de programas de construcción.
